RAPPORT D'ENQUÊTE DE PIPELINE
P02H0052

RUPTURE D'UN PIPELINE DE PRODUITS RAFFINÉS

**À LA CANALISATION PRINCIPALE
DE 273,1 MILLIMÈTRES DE DIAMÈTRE
EXPLOITÉE PAR PIPELINES TRANS-NORD INC.
AU POTEAU KILOMÉTRIQUE 63,57
PRÈS DE SAINT-CLET (QUÉBEC)
LE 7 DÉCEMBRE 2002**

Rapport numéro P02H0052

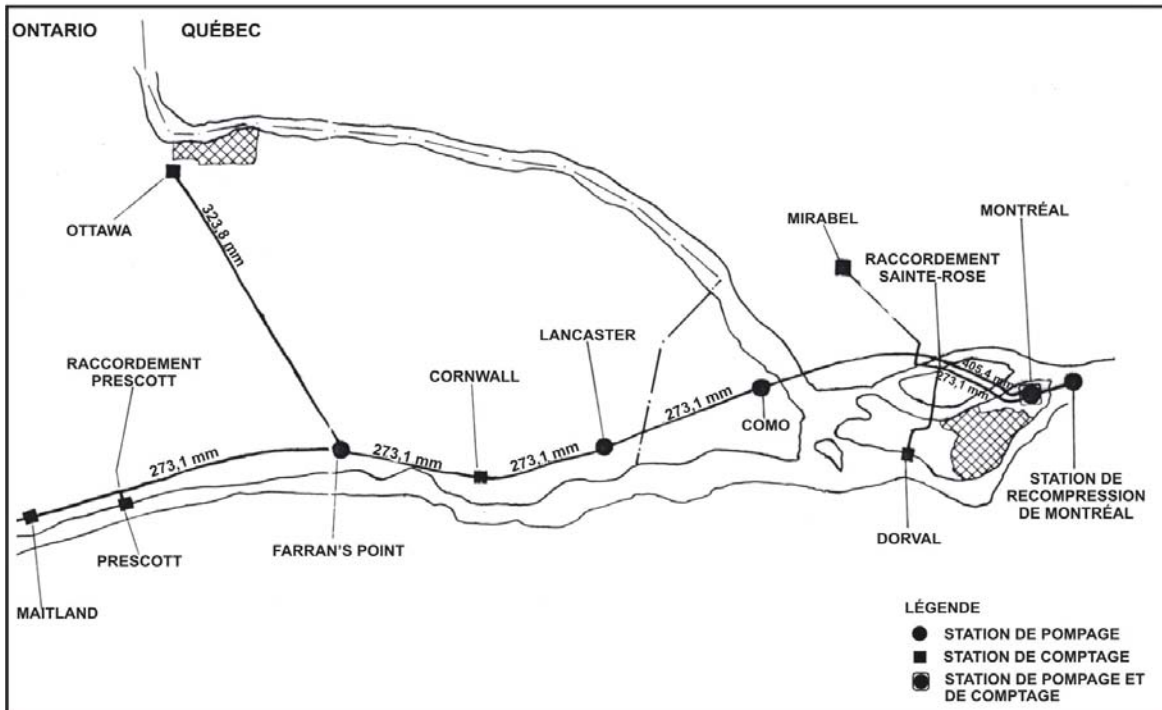
Annexe A – Représentation schématique du réseau de canalisations de Pipelines Trans-Nord Inc., de la station de pompage de Montréal au terminal d'Ottawa

Le 7 décembre 2002, Pipelines Trans-Nord Inc. (PTNI) livre des produits pétroliers raffinés provenant du bassin de raffinage de Montréal (Québec), à destination des installations de stockage du terminal d'Ottawa (Ontario). Ce mouvement de produit, parti de la station de pompage de la compagnie, à Montréal, a fait l'objet d'une recompression à la station de pompage de Como (Québec) et à celles de Lancaster et de Farran's Point (Ontario) (voir la représentation schématique du réseau à l'annexe A).
